**RELATÓRIO TÉCNICO DO CENTRO REGIONAL
NORDESTE - CRN: NATAL, MAXARANGUAPE E
EUSÉBIO**

Este relatório técnico apresenta os resultados das vistorias realizadas no Centro Regional Nordeste – CRN de Natal, Maxaranguape e Eusébio, durante o período de 2 a 8 de dezembro de 2013. O trabalho também tem por objetivo a prevenção de acidentes, proporcionando maior segurança aos servidores e colaboradores que realizam atividades de operação e manutenção nesses locais. O relatório é composto por planilhas fotográficas de cada ambiente vistoriado, mapas de risco retratando as características de cada local em relação à exposição aos agentes de risco, e também do MIP (Mapa de Insalubridade e Periculosidade), que qualifica os locais onde os trabalhadores estão sujeitos às atividades em condições insalubres e perigosas.

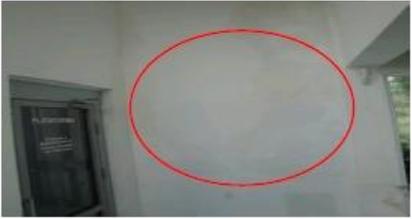
ITEM	Data Inicial	Data da Última Verificação	STATUS	LOCAL	Atividade Verificada	Problema Encontrado	FOTO
17	04/12/2013	04/12/2013	PENDENTE	Pavimento térreo (Acesso ao elevador)	Civil	Indícios de infiltração na parede

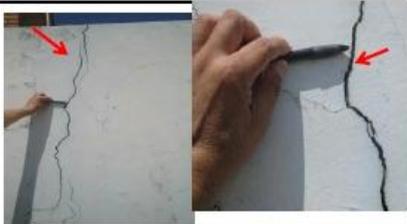
ITEM	Data Inicial	Data da Última Verificação	STATUS	LOCAL	Atividade Verificada	Problema Encontrado	FOTO
5	05/12/2013	05/12/2013	PENDENTE	AREA EXTERNA	Civil	Fissura vertical no muro

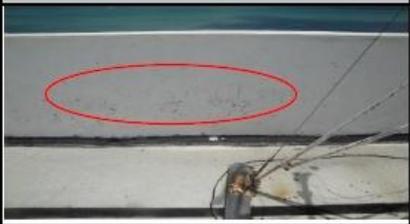
ITEM	Data Inicial	Data da Última Verificação	STATUS	LOCAL	Atividade Verificada	Problema Encontrado	FOTO
37	05/12/2013	05/12/2013	PENDENTE	TORRE	Civil	Revestimento da mureta desprendendo (sinais de infiltração)

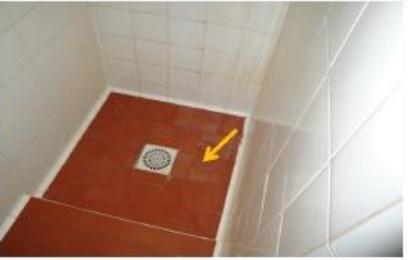
42	02/12/2013	02/12/2013	PENDENTE	Banheiros	Civil	Infiltração no piso

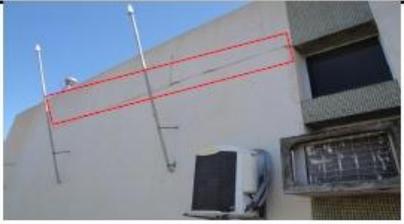
ITEM	Data Inicial	Data da Última Verificação	STATUS	LOCAL	Atividade Verificada	Problema Encontrado	FOTO
49	02/12/2013	02/12/2013	PENDENTE	Área externa	Civil	Fissura na fachada 1

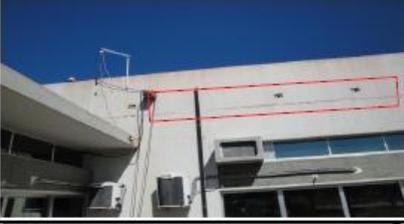
A photograph of a building's exterior wall with a red rectangular box highlighting a crack in the facade.
50	02/12/2013	02/12/2013	PENDENTE	Área externa	Civil	Fissura na fachada 2

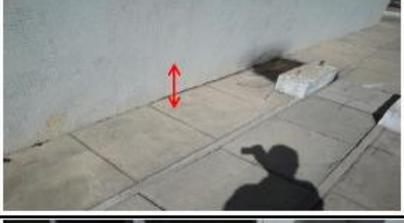
A photograph of a building's exterior wall with a red rectangular box highlighting a crack in the facade.
51	02/12/2013	02/12/2013	PENDENTE	Área externa	Civil	Fissura entre parede e calçada (recalque do piso) 1

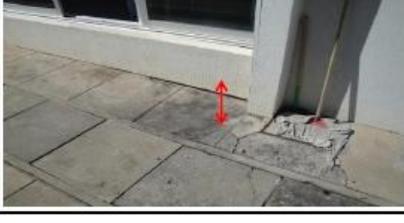
A close-up photograph of a crack between a wall and a sidewalk, with a red double-headed arrow indicating the crack's location.
52	02/12/2013	02/12/2013	PENDENTE	Área externa	Civil	Fissura entre parede e calçada (recalque do piso) 2
