**RELATÓRIO TÉCNICO DO CENTRO REGIONAL
NORDESTE - CRN: NATAL, MAXARANGUAPE E
EUSÉBIO**

Este relatório técnico apresenta os resultados das vistorias realizadas no Centro Regional Nordeste – CRN de Natal, Maxaranguape e Eusébio, durante o período de 2 a 8 de dezembro de 2013. O trabalho também tem por objetivo a prevenção de acidentes, proporcionando maior segurança aos servidores e colaboradores que realizam atividades de operação e manutenção nesses locais. O relatório é composto por planilhas fotográficas de cada ambiente vistoriado, mapas de risco retratando as características de cada local em relação à exposição aos agentes de risco, e também do MIP (Mapa de Insalubridade e Periculosidade), que qualifica os locais onde os trabalhadores estão sujeitos às atividades em condições insalubres e perigosas.

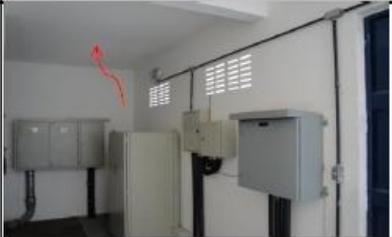
ITEM	Data Inicial	Data da Última Verificação	STATUS	LOCAL	Atividade Verificada	Problema Encontrado	FOTO
17	04/12/2013	04/12/2013	PENDENTE	CABINE PRINCIPAL	Iluminação	Falta de iluminação de emergência

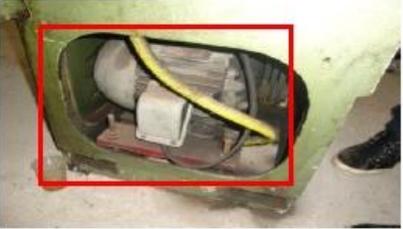
ITEM	Data Inicial	Data da Última Verificação	STATUS	LOCAL	Atividade Verificada	Problema Encontrado	FOTO
5	04/12/2013	04/12/2013	PENDENTE	OFICINA	ELETRICA	Ausência de tampa de proteção do motor

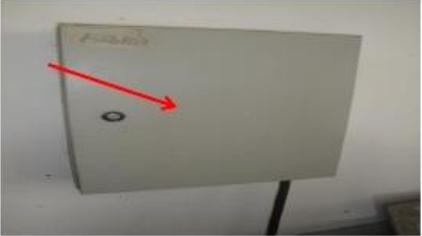
6	04/12/2013	04/12/2013	PENDENTE	OFICINA	ELETRICA	Falta de identificação externa do quadro elétrico

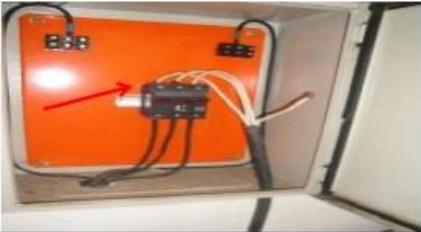
7	04/12/2013	04/12/2013	PENDENTE	OFICINA	ELETRICA	Ausência de aterramento, identificação e diagrama unifilar do quadro elétrico

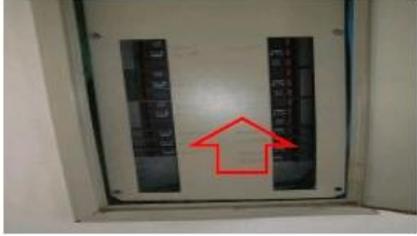
8	04/12/2013	04/12/2013	PENDENTE	OFICINA	ELETRICA	Ausência de identificação e do diagrama unifilar no quadro elétrico

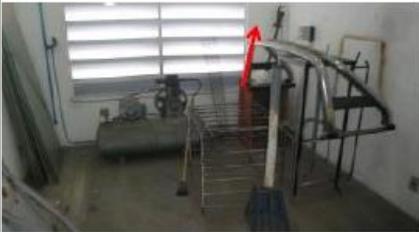
ITEM	Data Inicial	Data da Última Verificação	STATUS	LOCAL	Atividade Verificada	Problema Encontrado	FOTO
9	04/12/2013	04/12/2013	PENDENTE	OFICINA	ELETRICA	Iluminação ineficiente

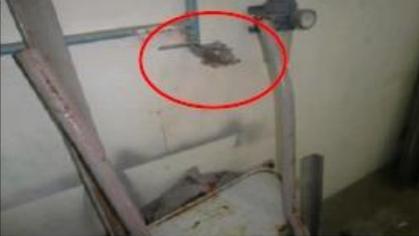
10	04/12/2013	04/12/2013	PENDENTE	OFICINA	ELETRICA	Falta de filtro e de proteção do ponto de ar comprimido

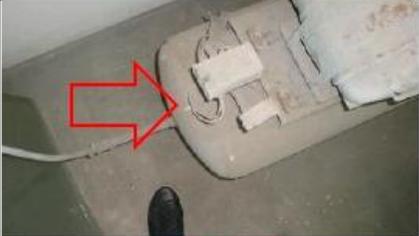
11	04/12/2013	04/12/2013	PENDENTE	OFICINA	ELETRICA	Falta de chave para o acionamento do compressor

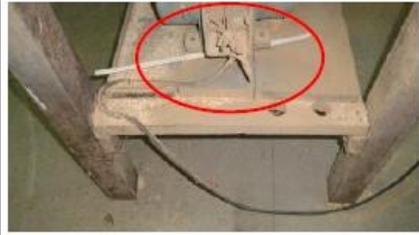
12	04/12/2013	04/12/2013	PENDENTE	OFICINA	ELETRICA	Conexões elétricas inadequadas da serra circular

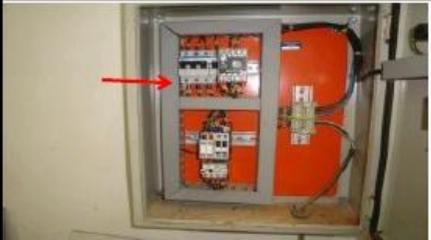
ITEM	Data Inicial	Data da Última Verificação	STATUS	LOCAL	Atividade Verificada	Problema Encontrado	FOTO
13	04/12/2013	04/12/2013	PENDENTE	OFICINA	ELETRICA	Falta de aterramento e do diagrama unifilar do quadro elétrico

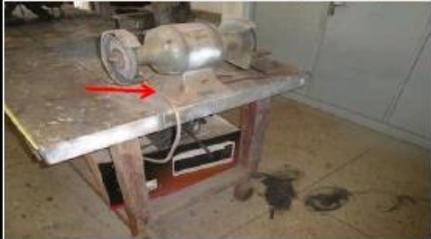
14	04/12/2013	04/12/2013	PENDENTE	OFICINA	ELETRICA	Falta de aterramento no esmeril

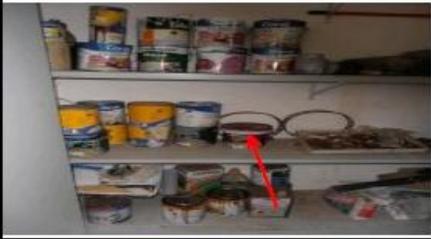
15	04/12/2013	04/12/2013	PENDENTE	OFICINA	Depósito	Armazenamento de tintas

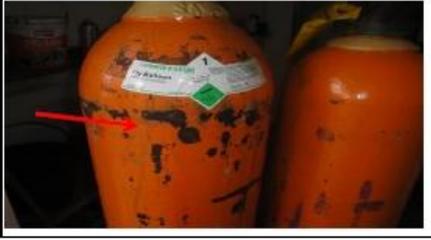
16	04/12/2013	04/12/2013	PENDENTE	OFICINA	Depósito	Fixação dos cilindros

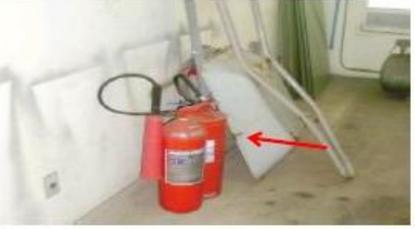
ITEM	Data Inicial	Data da Última Verificação	STATUS	LOCAL	Atividade Verificada	Problema Encontrado	FOTO
17	04/12/2013	04/12/2013	PENDENTE	OFICINA	COMBATE A INCÊNDIO	Posição dos extintores 1

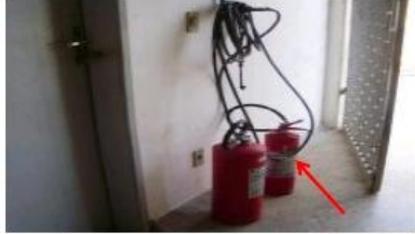
18	04/12/2013	04/12/2013	PENDENTE	OFICINA	COMBATE A INCÊNDIO	Posição dos extintores 2

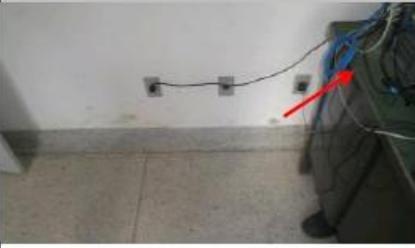
ITEM	Data Inicial	Data da Última Verificação	STATUS	LOCAL	Atividade Verificada	Problema Encontrado	FOTO
5	04/12/2013	04/12/2013	PENDENTE	LAVAT	ELETRICA	Falta de agrupamento dos cabos 1

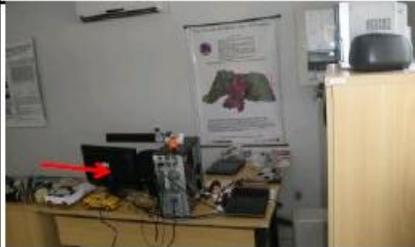
6	04/12/2013	04/12/2013	PENDENTE	LAVAT	ELETRICA	Falta de agrupamento dos cabos 2

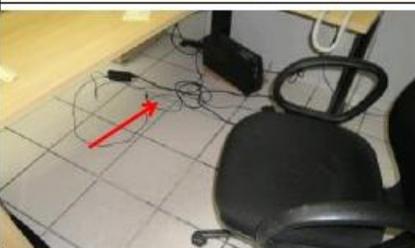
7	04/12/2013	04/12/2013	PENDENTE	LAVAT	ELETRICA	Falta de agrupamento dos cabos 3

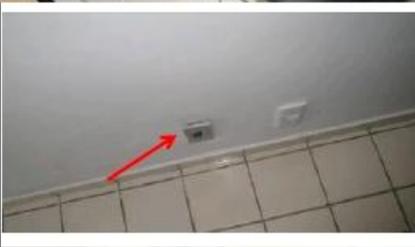
8	04/12/2013	04/12/2013	PENDENTE	LAVAT	ELETRICA	Fixação da tomada na parede

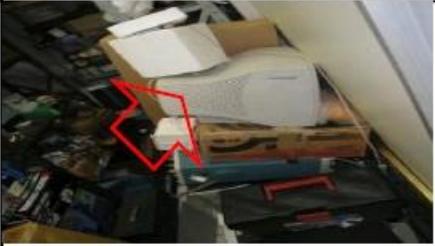
ITEM	Data Inicial	Data da Última Verificação	STATUS	LOCAL	Atividade Verificada	Problema Encontrado	FOTO
9	04/12/2013	04/12/2013	PENDENTE	LAVAT	ELETRICA	Armazenamento de material e equipamento 1

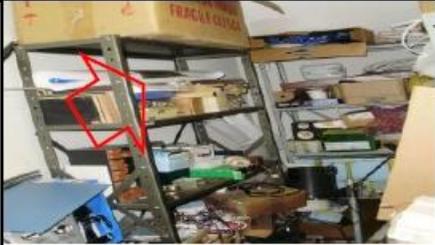
10	04/12/2013	04/12/2013	PENDENTE	LAVAT	ELETRICA	Armazenamento de material e equipamentos 2

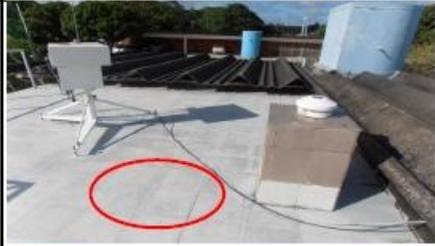
11	04/12/2013	04/12/2013	PENDENTE	LAVAT	CIVIL	Falta de manutenção no piso (rejunte)

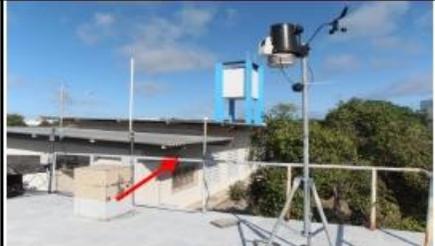
12	04/12/2013	04/12/2013	PENDENTE	LAVAT	CIVIL	Guarda corpo oxidado

Na área civil uma manutenção na impermeabilização da laje de cobertura pode evitar problemas de infiltrações que irão comprometer a integridade das lajes, o corrimão e guarda corpo necessitam de revisão na estrutura de ferro e de pintura, pois se encontram oxidados.

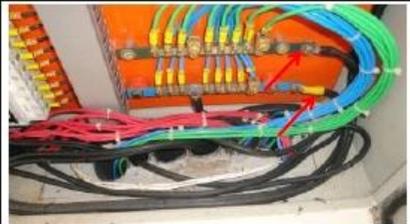
ITEM	Data Inicial	Data da Última Verificação	STATUS	LOCAL	Atividade Verificada	Problema Encontrado	FOTO
5	04/12/2013	04/12/2013		Pavimento térreo Circulação (Acesso ao WCs)	Elétrica	Falta de identificação dos cabo terra e neutro

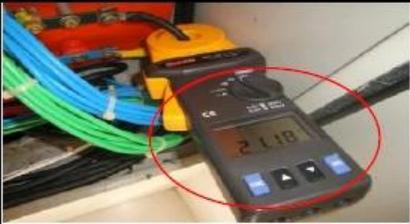
6	04/12/2013	04/12/2013	PENDENTE	Pavimento térreo Circulação (Acesso ao WCs)	Elétrica	Resistencia de terra acima do valor recomendavel (21,8Ω)

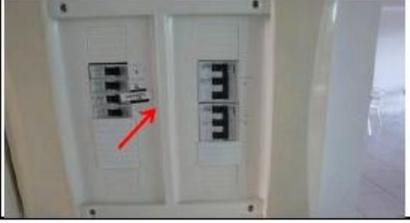
8	04/12/2013	04/12/2013	PENDENTE	Pavimento térreo Circulação (Acesso a copa)	Elétrica	Ausência de identificação dos disjuntores e falta de diagrama unifilar do quadro elétrico 1

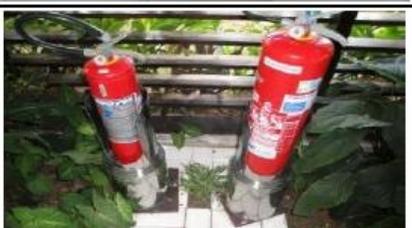
12	04/12/2013	04/12/2013	PENDENTE	Pavimento térreo (Jardim)	Combate a incêndio	Posição e placa de identificação dos extintores

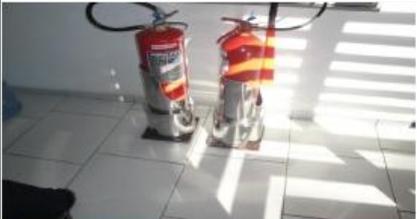
ITEM	Data Inicial	Data da Última Verificação	STATUS	LOCAL	Atividade Verificada	Problema Encontrado	FOTO
13	04/12/2013	04/12/2013	PENDENTE	Pavimento térreo Circulação	Combate a incêndio	Posição e placa de identificação dos extintores

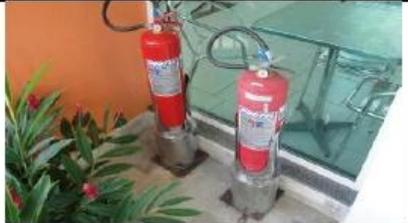
14	04/12/2013	04/12/2013	PENDENTE	Pavimento térreo multiuso (externo)	Combate a incêndio	Posição e placa de identificação dos extintores

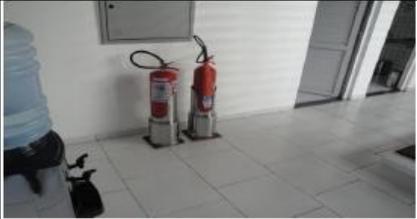
15	04/12/2013	04/12/2013	PENDENTE	Pavimento superior Circulação (Acesso ao WCs)	Combate a incêndio	Posição e placa de identificação dos extintores

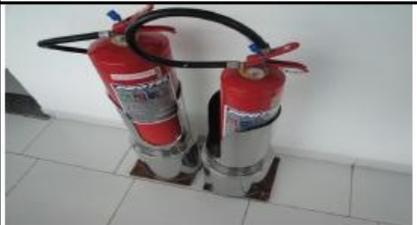
16	04/12/2013	04/12/2013	PENDENTE	Pavimento superior Circulação (Acesso as salas)	Combate a incêndio	Posição e placa de identificação dos extintores

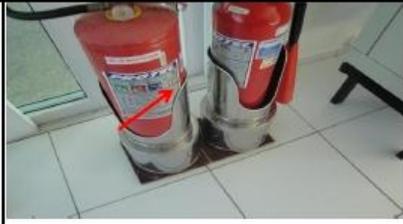
ITEM	Data Inicial	Data da Última Verificação	STATUS	LOCAL	Atividade Verificada	Problema Encontrado	FOTO
5	04/12/2013	04/12/2013	PENDENTE	Portaria	Combate a incêndio	Posição e placa de identificação dos extintores

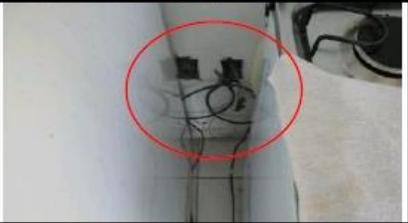
14	05/12/2013	05/12/2013	PENDENTE	SALA DE MANUTENÇÃO	Eletrica	Tomadas quebradas

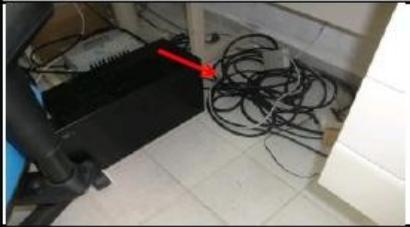
ITEM	Data Inicial	Data da Última Verificação	STATUS	LOCAL	Atividade Verificada	Problema Encontrado	FOTO
29	05/12/2013	05/12/2013	PENDENTE	SALA DE INSTRUMENTOS	Eletrica	Agrupamento de cabos

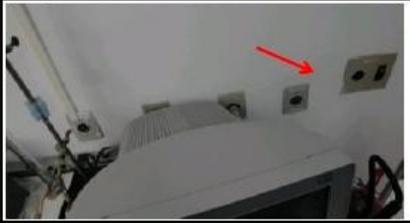
30	05/12/2013	05/12/2013	PENDENTE	SALA DE INSTRUMENTOS	Eletrica	Tomadas com contatos internos oxidados

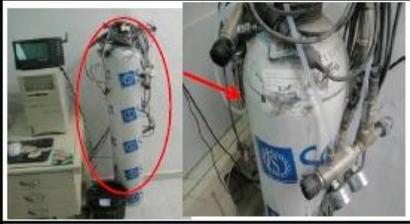
31	05/12/2013	05/12/2013	PENDENTE	SALA DE INSTRUMENTOS	Gás	Fixação do cilindro

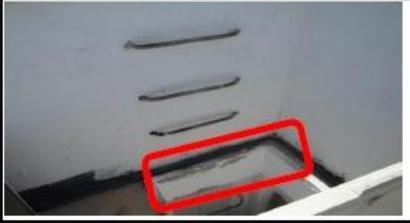
32	05/12/2013	05/12/2013	PENDENTE	TORRE	Civil	Estanqueidade da tampa de acesso a cobertura

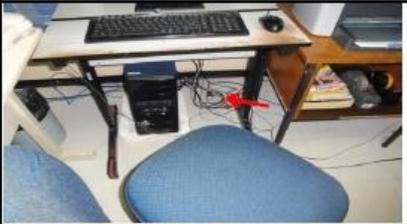
ITEM	Data Inicial	Data da Última Verificação	STATUS	LOCAL	Atividade Verificada	Problema Encontrado	FOTO
33	02/12/2013	02/12/2013	PENDENTE	Sala SGA ADM	Elétrica	Falta de agrupamento de cabos elétrico e de rede

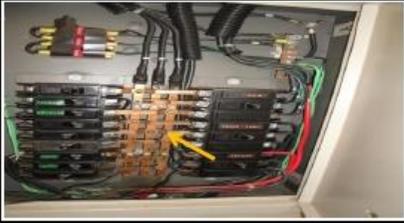
ITEM	Data Inicial	Data da Última Verificação	STATUS	LOCAL	Atividade Verificada	Problema Encontrado	FOTO
37	02/12/2013	02/12/2013	PENDENTE	Sala Sistema de potencia	Elétrica	Identificação desatualizada, falta de diagrama elétrico e componentes obsoletos

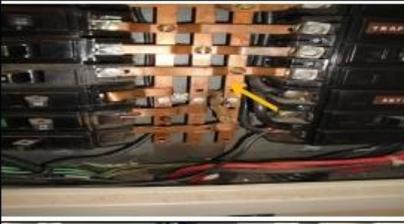
38	02/12/2013	02/12/2013	PENDENTE	Sala Sistema de potencia	Elétrica	Ausência de proteção do barramento

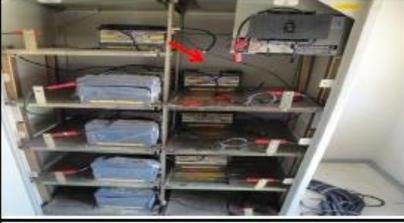
39	02/12/2013	02/12/2013	PENDENTE	Sala Sistema de potencia	Elétrica	Falta de proteção nos polos das baterias

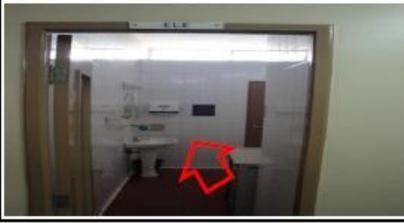
40	02/12/2013	02/12/2013	PENDENTE	Banheiros	Civil	Estado de conservação das louças e metais

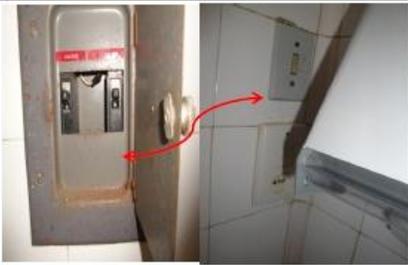
43	02/12/2013	02/12/2013	PENDENTE	Banheiros	Elétrica	Instalação elétrica comprometida

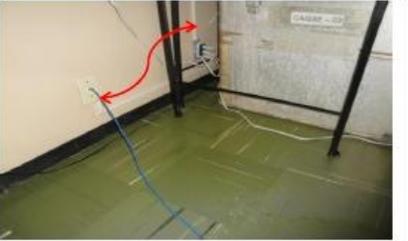
44	02/12/2013	02/12/2013	PENDENTE	Sala CO2	Elétrica	Falta de adequação dos cabos (rede e elétrico)
